触控问题排查手册

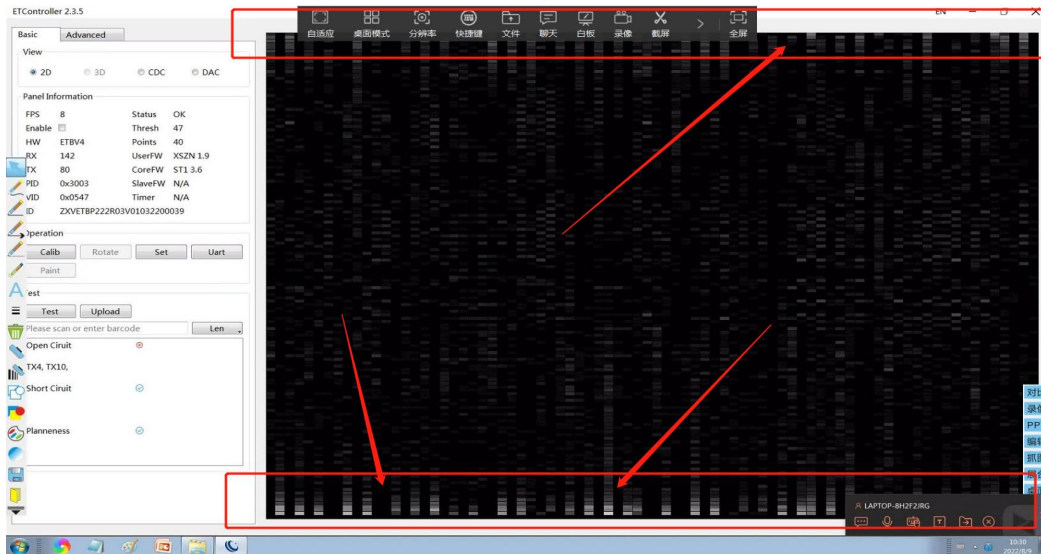
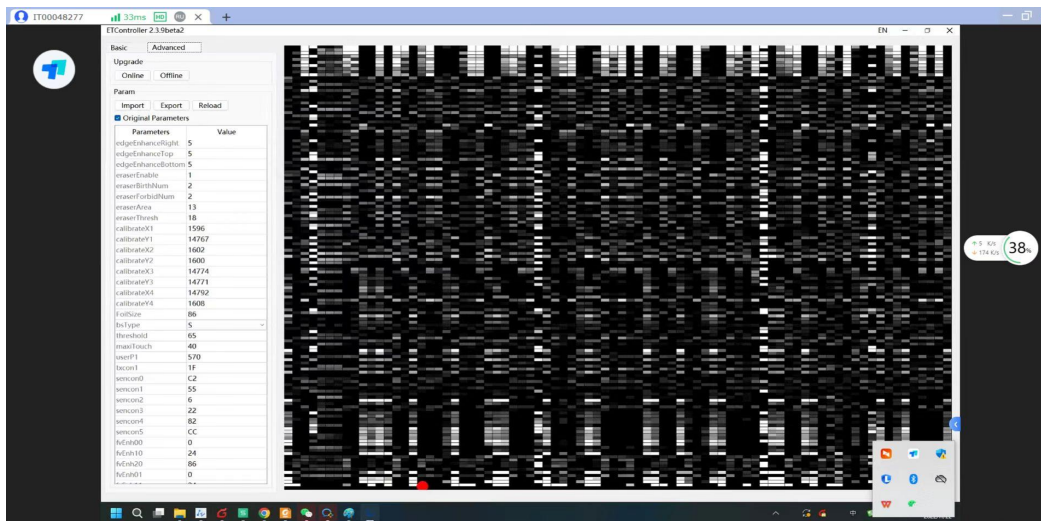
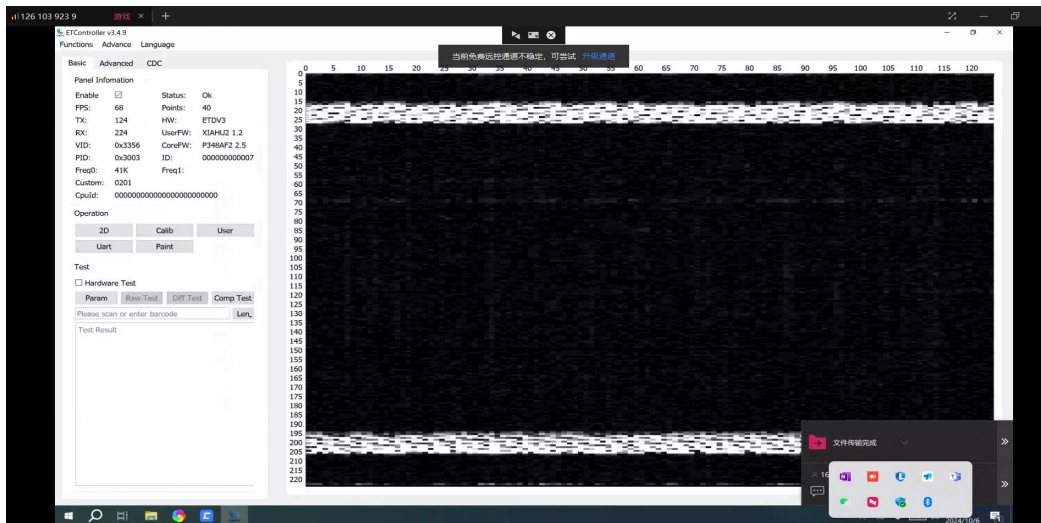
1.1 电子频率 (OC) 干扰导致:

1.处理 OC 干扰，需调节触控板卡的积分模式及采样宽度（工作频率）。具体方式请参考 ETController 调试手册 3.2.3 章节。

2.如图三，背部 FFC 线走线干扰，需用屏蔽膜将电容控制板的 FPC 线与高压或者 tcon 板的信号线隔离开。

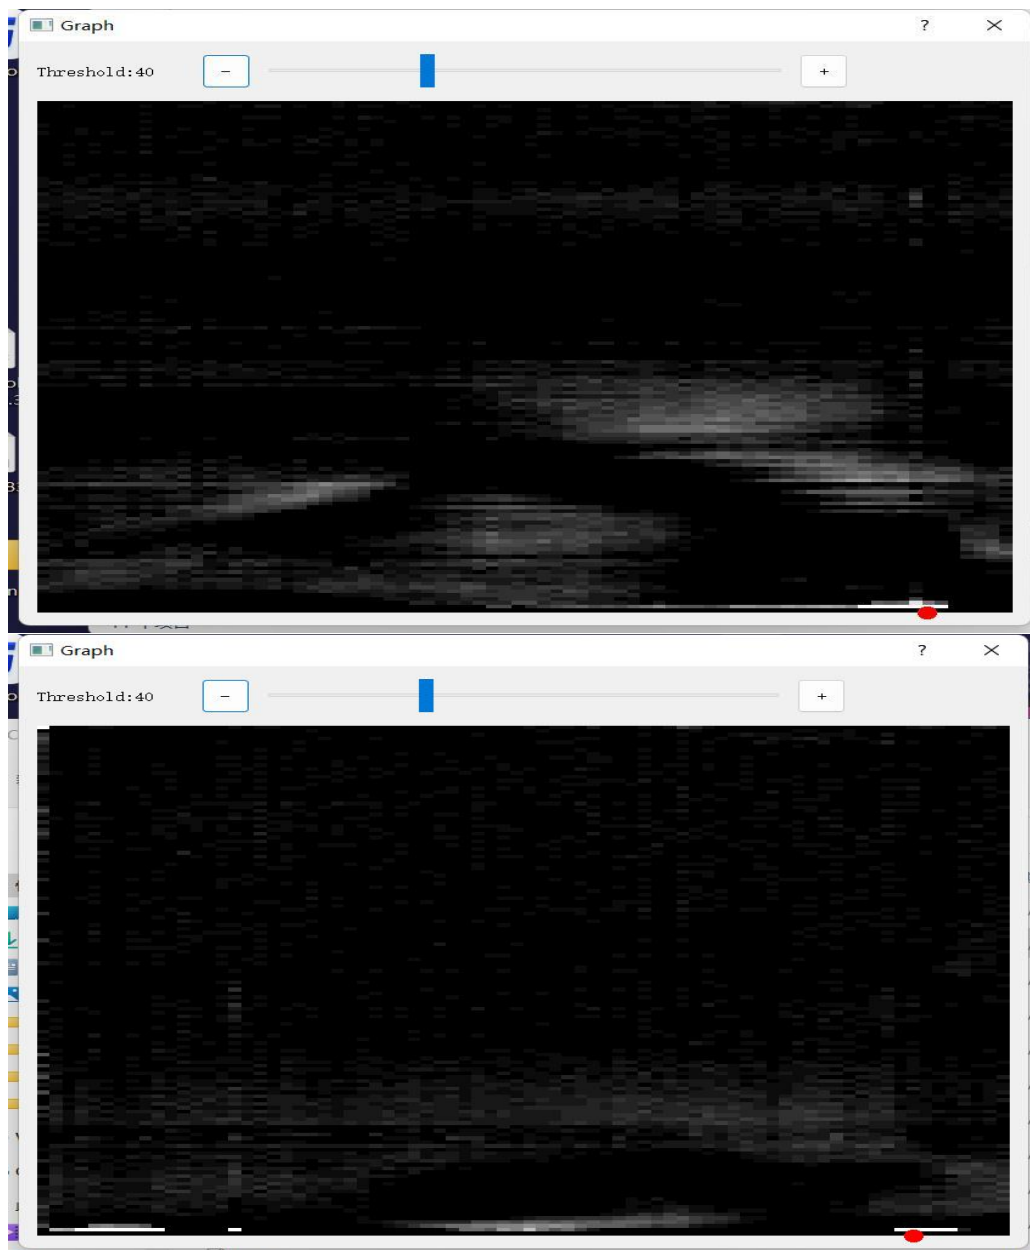
1.2 结构变形导致：

因撞击或者其他方式导致整机结构瞬间形变较大导致的跳点，解决方案①整机重新上电；②整机结构加固；③将易变形且导致跳点的边缘通道信号量降低或禁止，具体方式请参考 ETController 调试手册 3.2.5 章节。

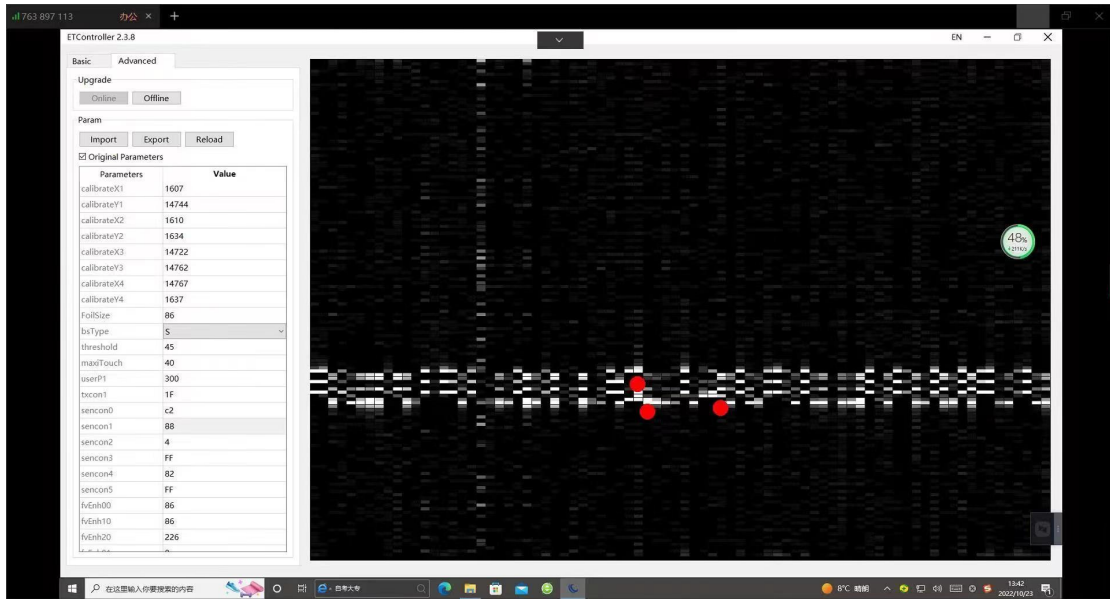
1.5 电源接地异常导致:

打开 ETController 工具，多指按压时，对于 RX 通道有明显噪声，这种现象就是机器接地有问题。

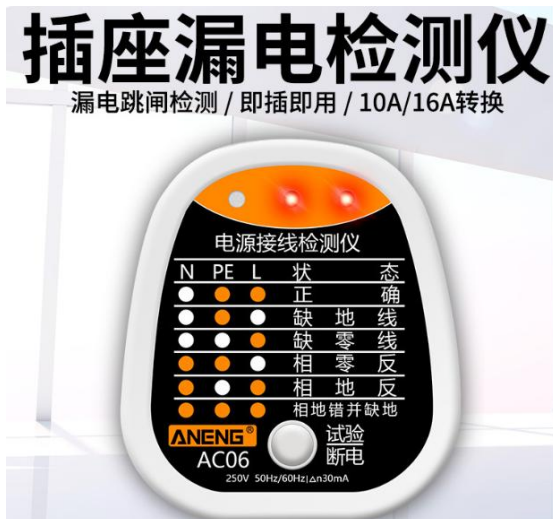
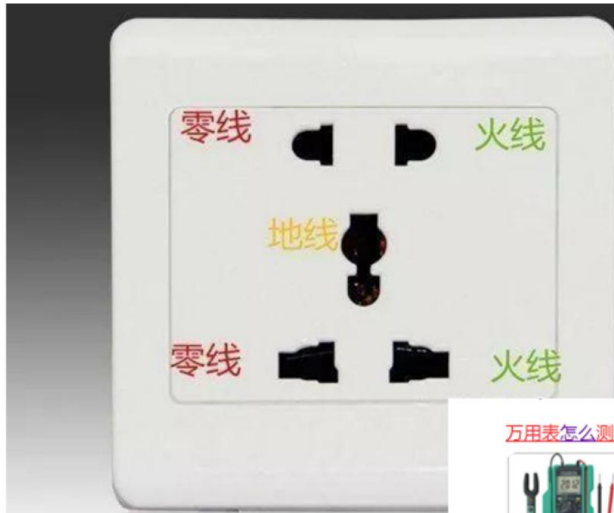
- 1.用万用表交流250V档
- 2.火-零,220V, 火-地 220V, 火对地没电压就是没接地, 如果电压不是220V, 且偏差很大, 就是电压不稳, 也会有干扰
- 3.地线与 零线之间的电压应在10V以下
- 4.万用表红色笔对应接火线, 黑色接零线或者地线。

1.电源部分优化，加上接地（测试接地十分标准可先用测电仪做初步确认再用电阻仪测试接地电阻是否在 4 欧姆以内）。

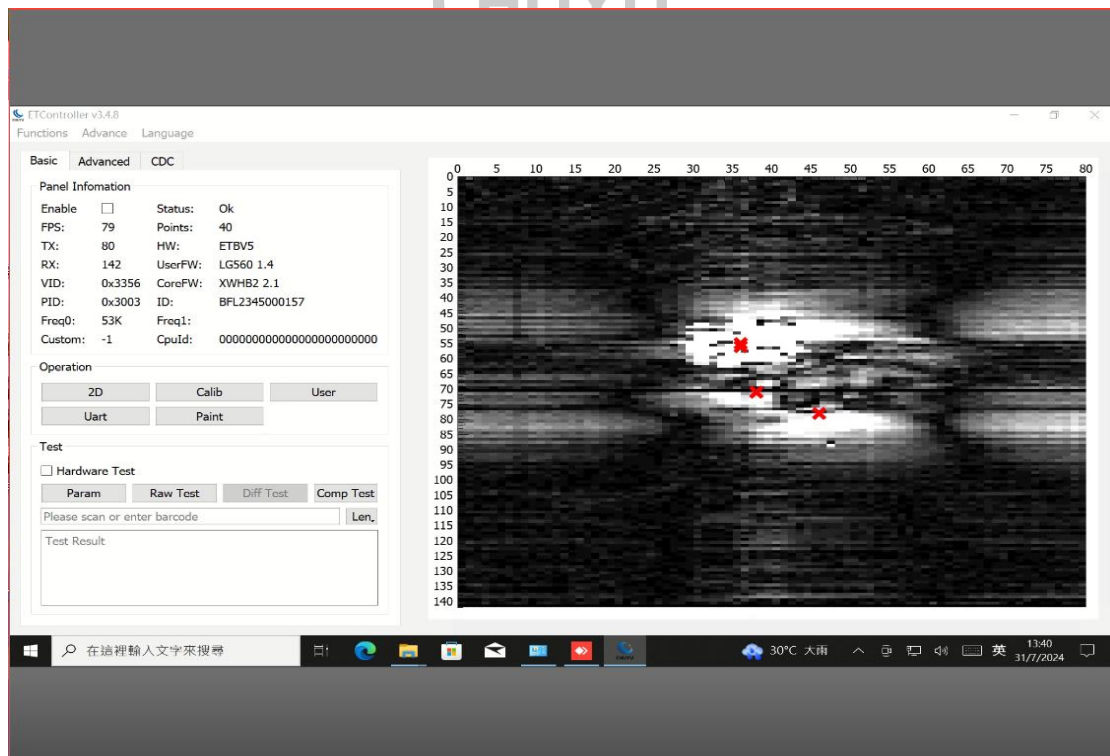
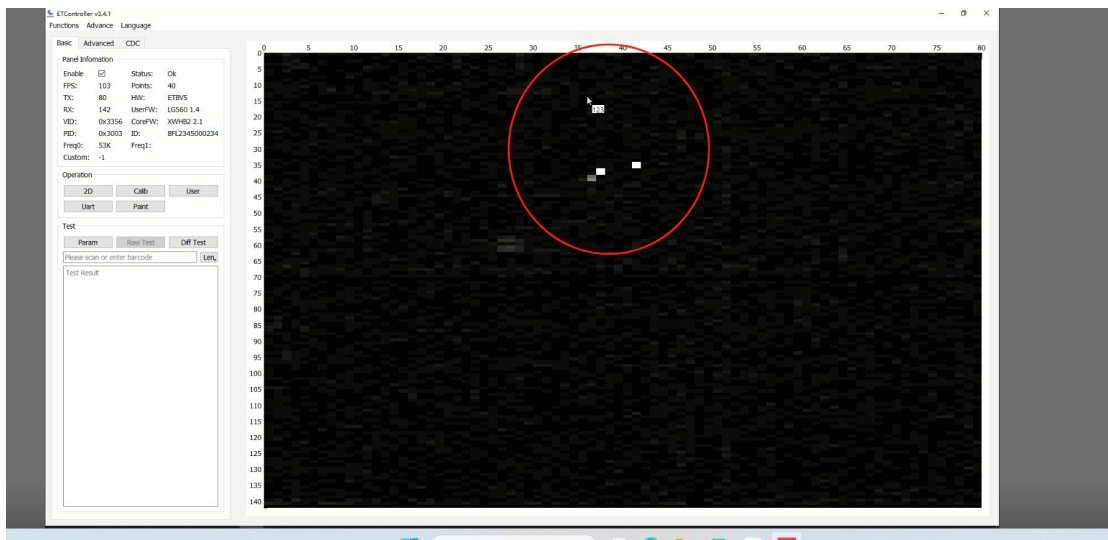
1.6 水汽、水渍引发跳点

触控后，对应点位有持续报点（触控未检测到抬起），引发跳点。该现象由于屏幕内或外有水渍，物体接触凝聚后对相应位置电容有影响，从而引发跳点问题。

水渍产生原因：①空调对屏幕吹，水汽凝聚---需要挡风板改变风向；②测试时手指有水渍、汗渍导致---可选用电容笔测试；③机器湿度过大等。

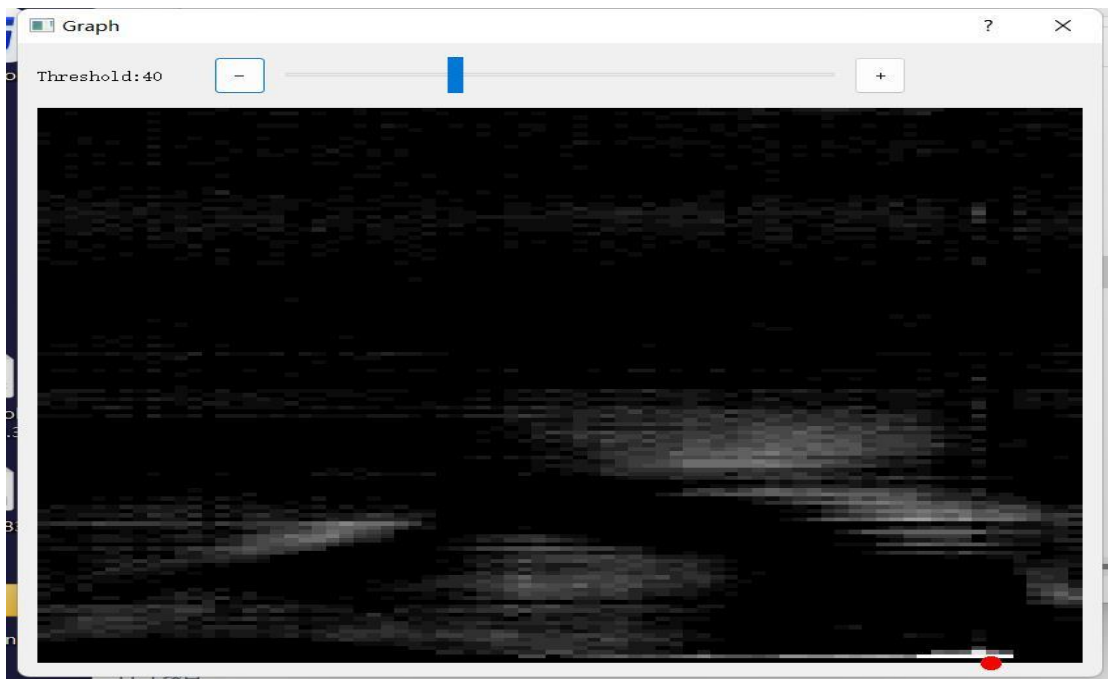
2.1 结构变形导致

对于局部变形导致笔或手触控不灵敏，画线断线，可参考参考 ETController 调试手册 3.2.4 章节，对变形区域信号量进行增益，若增益至最大时还无有效改善，需进行全局增益，具体可参考 ETController 调试手册 3.2.3 章节。

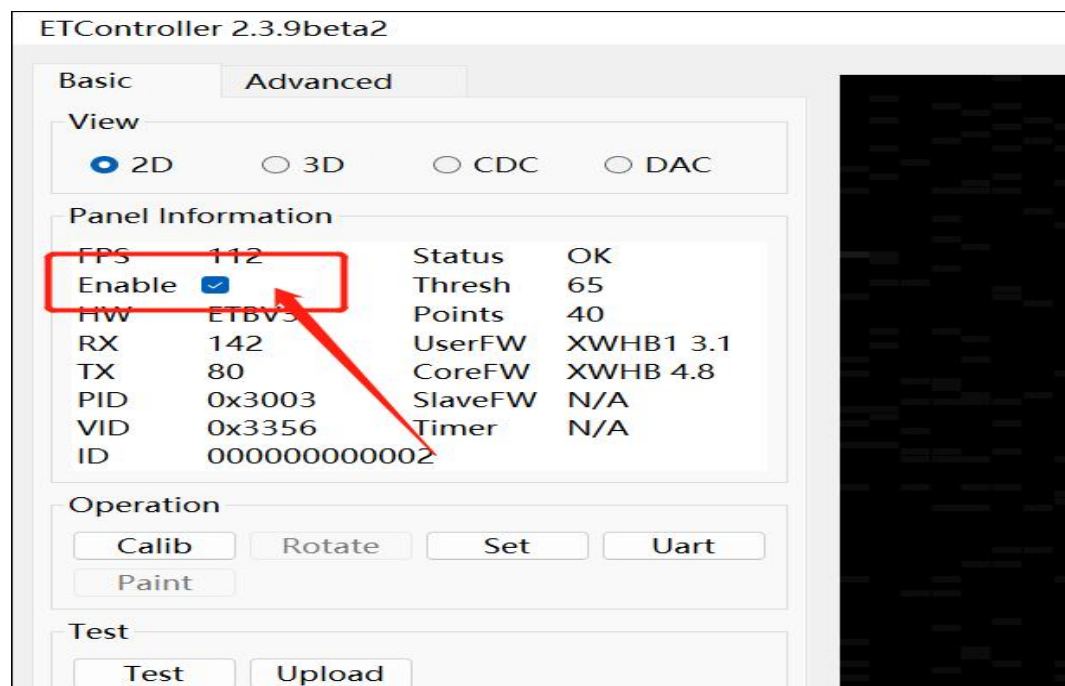
3.1 Enable 未勾选：

当板卡识别正常，无触控时可能是触控执行按钮未勾选，需将 Enable 勾选后，才可正常触控使用。

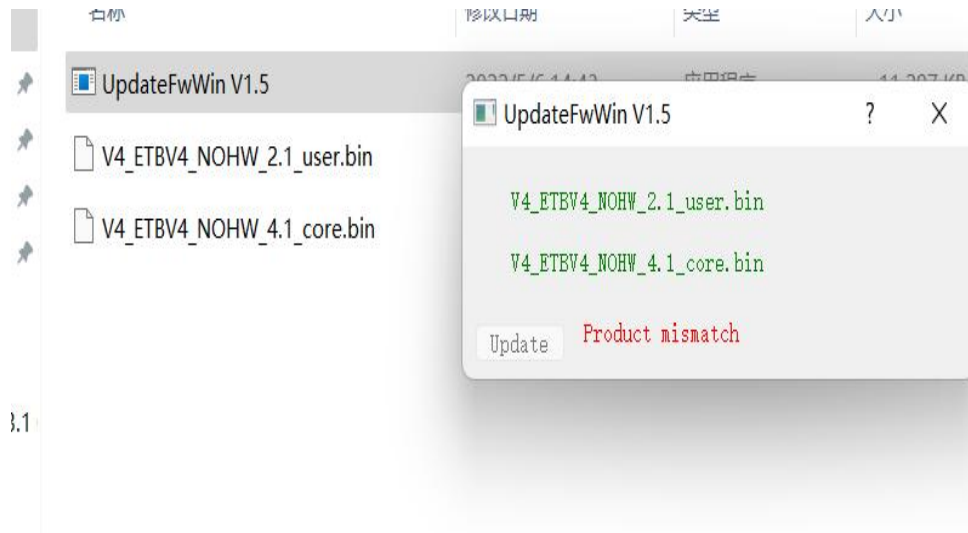
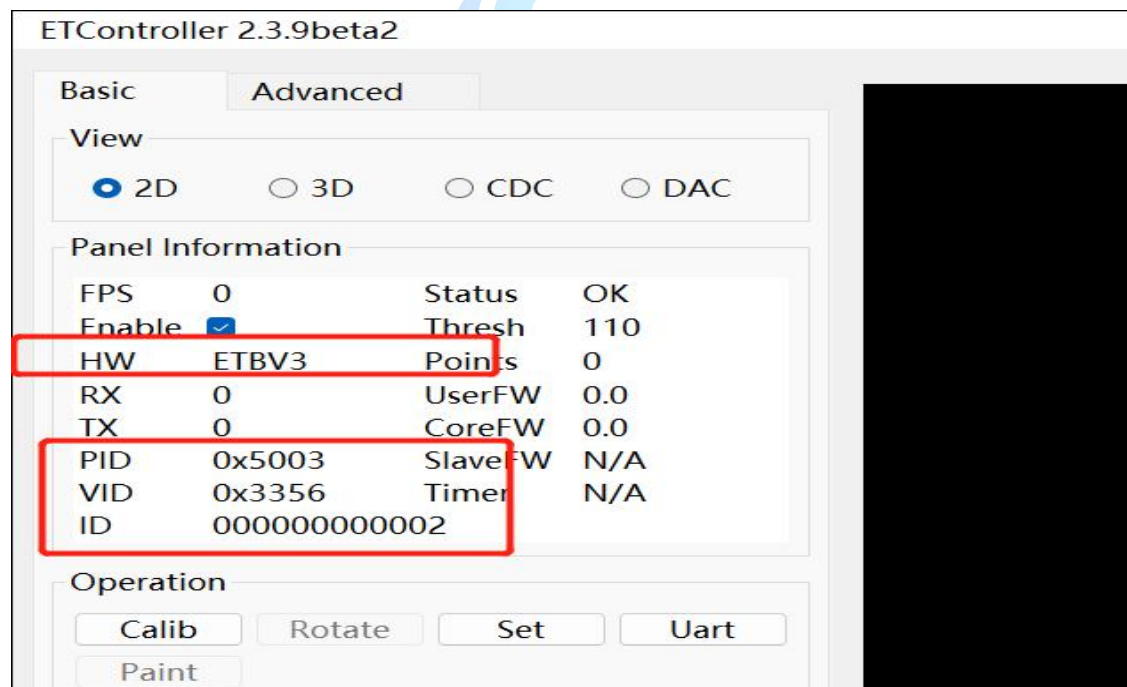
3.2 板卡内无固件导致：

固件经升级失败后，导致板卡内无固件，无触控反应（此时板卡是有识别，无固件在版本内）。

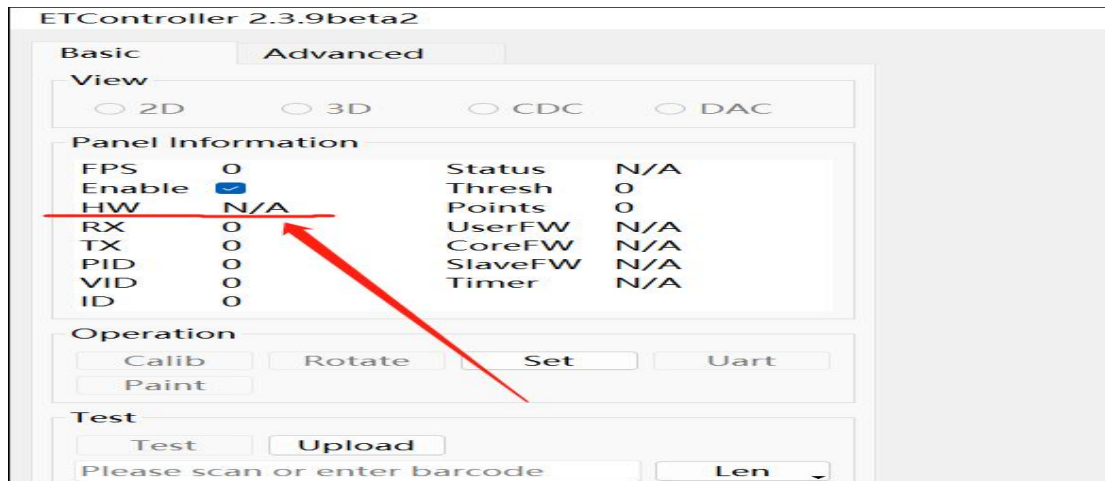
3.3 USB 无识别

打开工具后发现没有识别到触控板卡，都是 N/A。这可能是①主板接口供电异常、②触控板卡 USB 供电异常、③触控板卡固件有特定 ID，需找技术确认清楚、④实际组装的触控板卡类型与软件工具不符合。

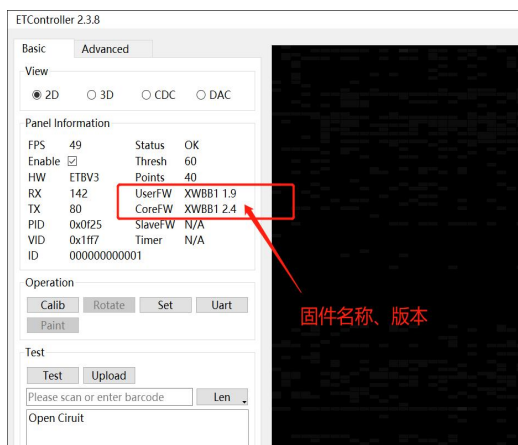
(图 1-1)

如 4.1.1、4.1.2、4.1.3 此类问题时，先确认板卡内的固件与主板是否匹配，如图 1-1。若确认搭配正常，只是某项功能缺失，则需要进行串口指令数据抓取，进行问题确认。串口功能指令抓取方法如下：

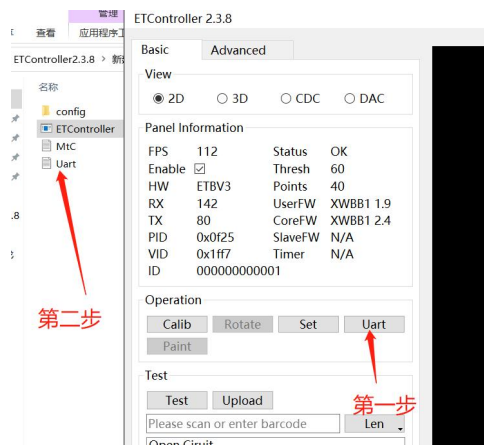
(图 1-2)

先将触控板卡重新上电（机器关重启或触控板的 USB 线重新插拔下），待整机开机后，进行异常功能的操作（如①下拉触控异常就 wind 下点击安卓的下拉功能；②穿透异常，就点击 wind 界面下的安卓按键等），操作完成后，用鼠标打开 ETController，点击 Uart 按钮即可将进行此动作时触控板卡收到的串口指令读出，如图 1-2。

使用对应功能后，打开 ETController，点击 **Uart 按钮**，会在软件目录下生成一份 **uart.log**，里面记录板卡上电后串口收到的指令，可以给板卡重新上电(或重新升级固件)来清空记录的数据。

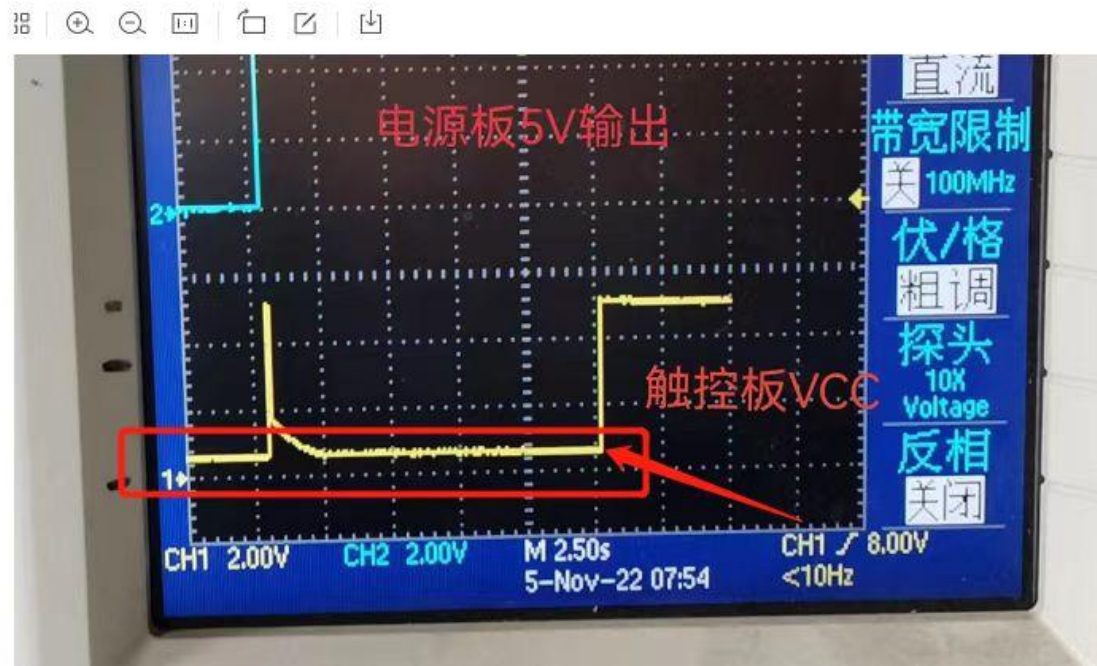
原因：主板开机瞬间由于其他设备负载，给触控板卡这边 USB 的 5V 供电不稳定，有上拉或者下拉，造成触控方案的模拟 ic 工作异常，从而导致整机无触控，如案例图所示。

4.1 整机开机无触控，开 controller 识别正常，无报点输出。
